**SERVICIOS INTEGRALES EN INGENIERIA  
E INSTALACIONES, S.A. DE C.V.**

## NORMAS PARA INSPECCION ELECTRICA

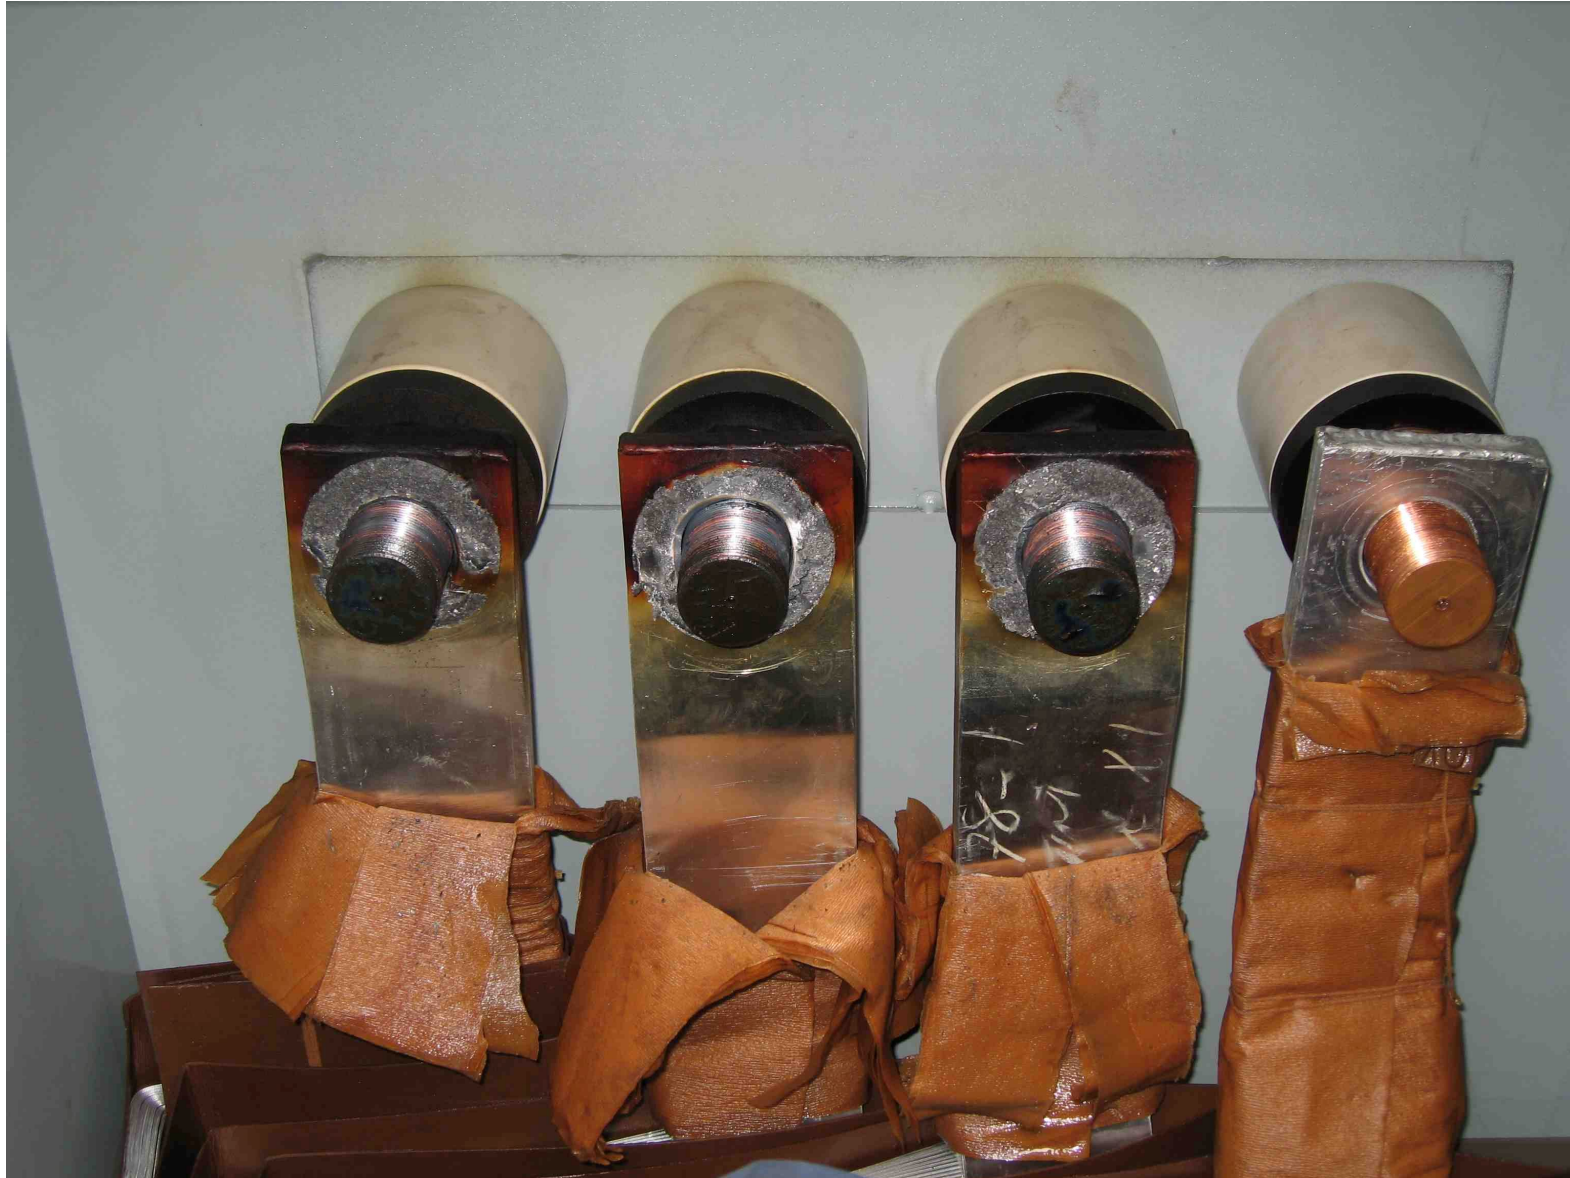
# Falla En Transformador 2000 KVA, Lado B.T.

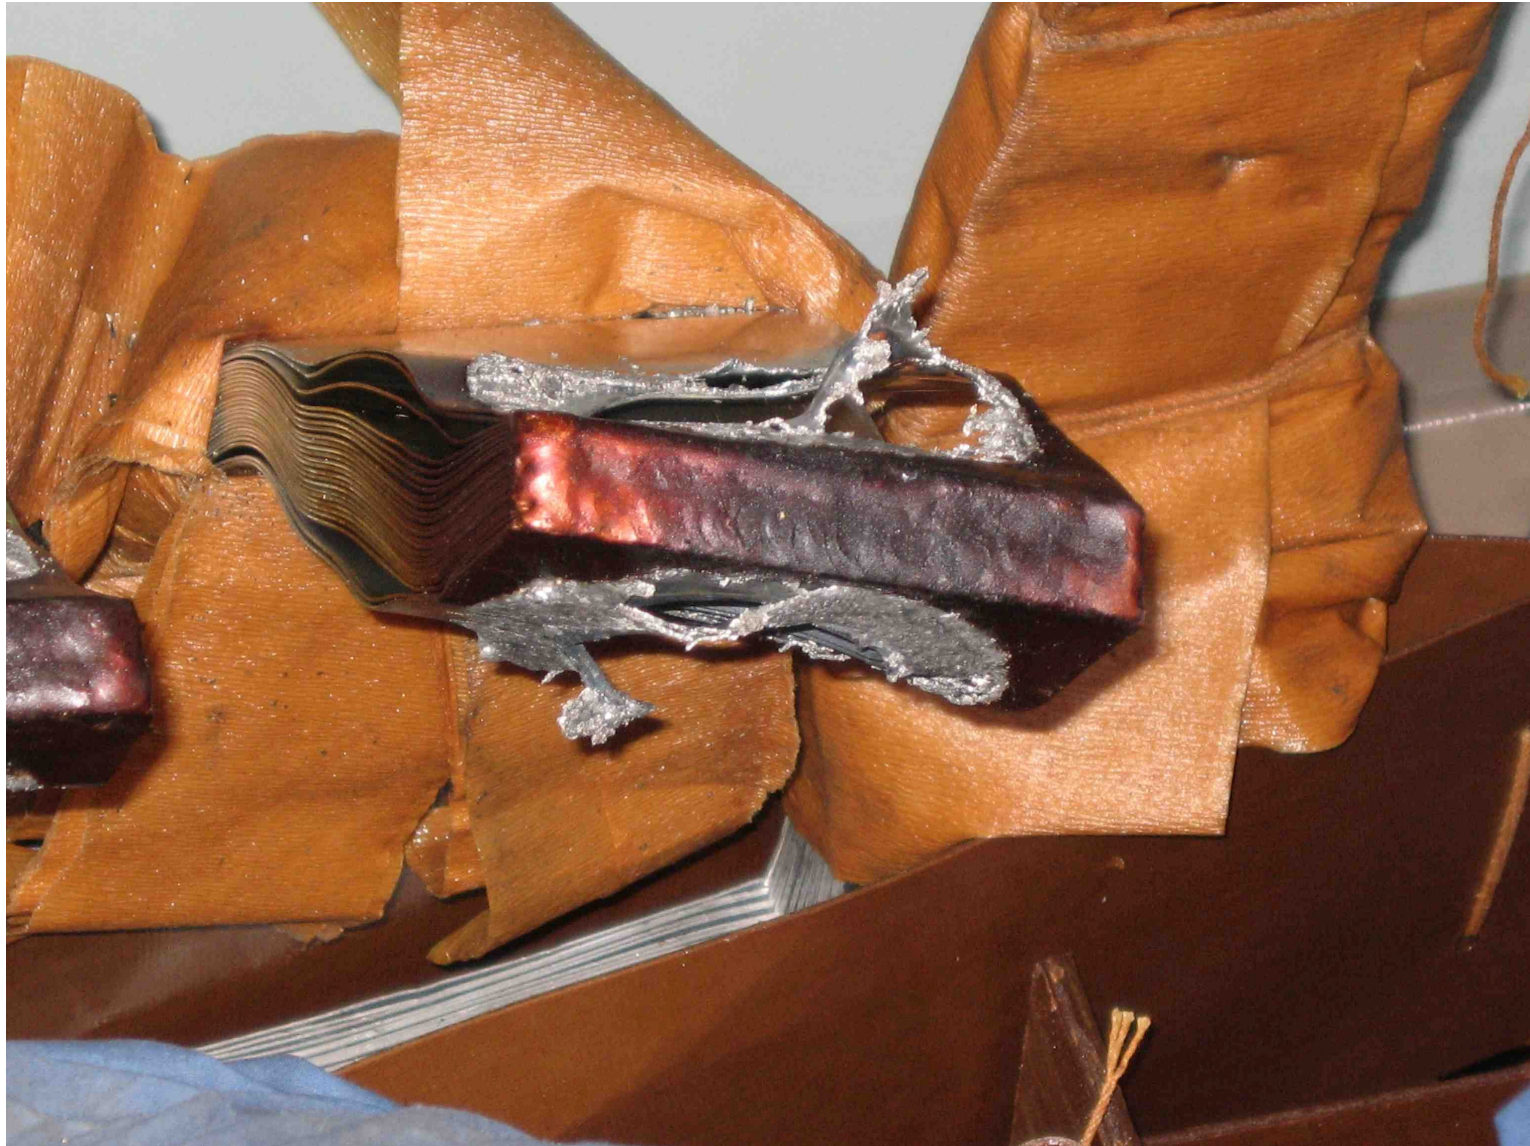
# Falla En Transformador 2000 KVA, Lado B.T.

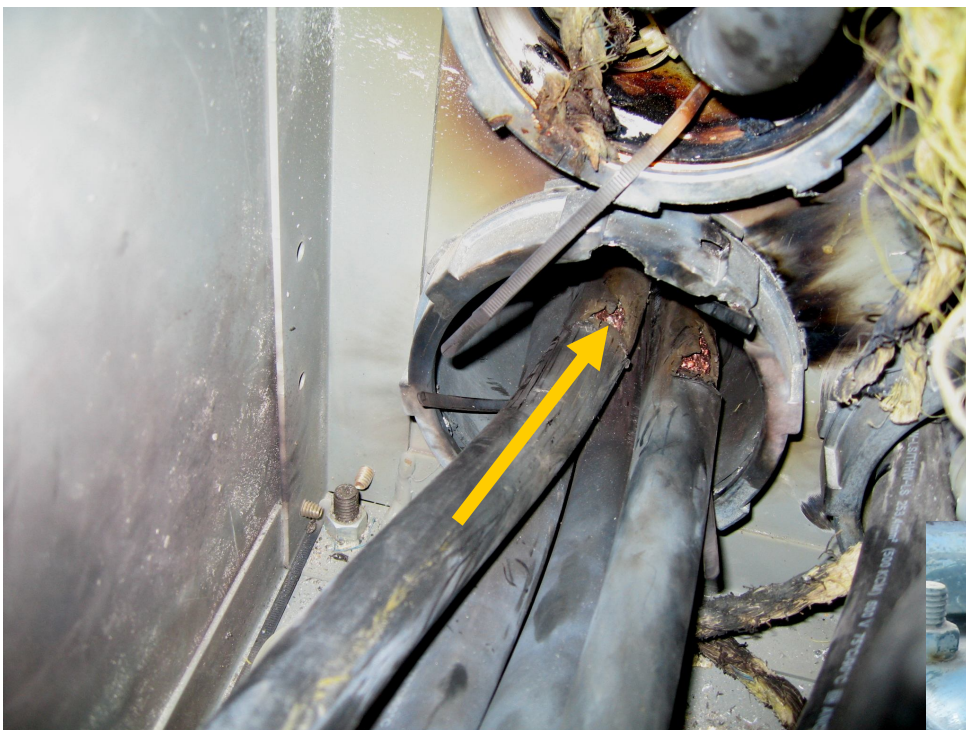
- Mal acomodo de fases
- Tuerca y monitor derretidos

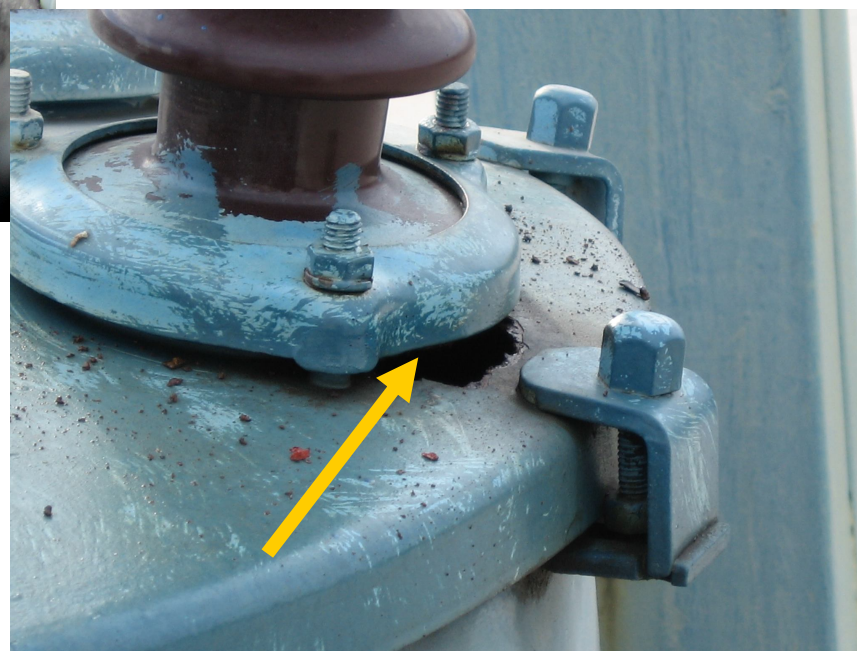
- Tapa perforada
- Parte viva contaminada

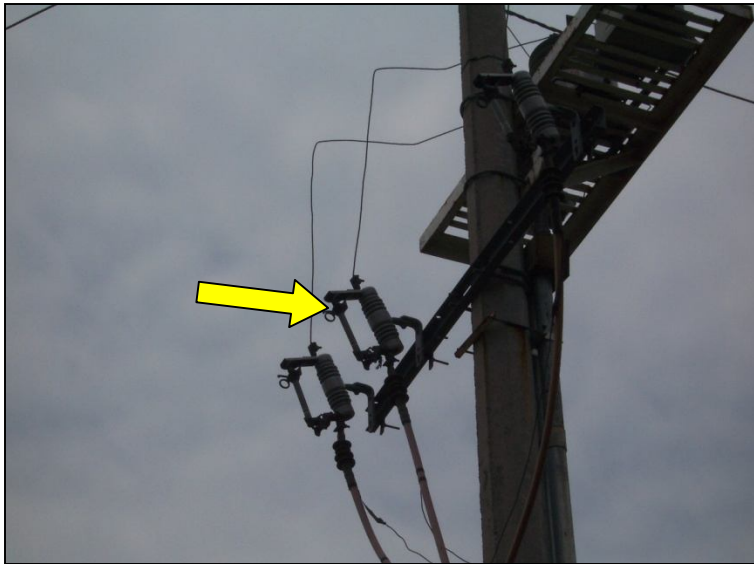
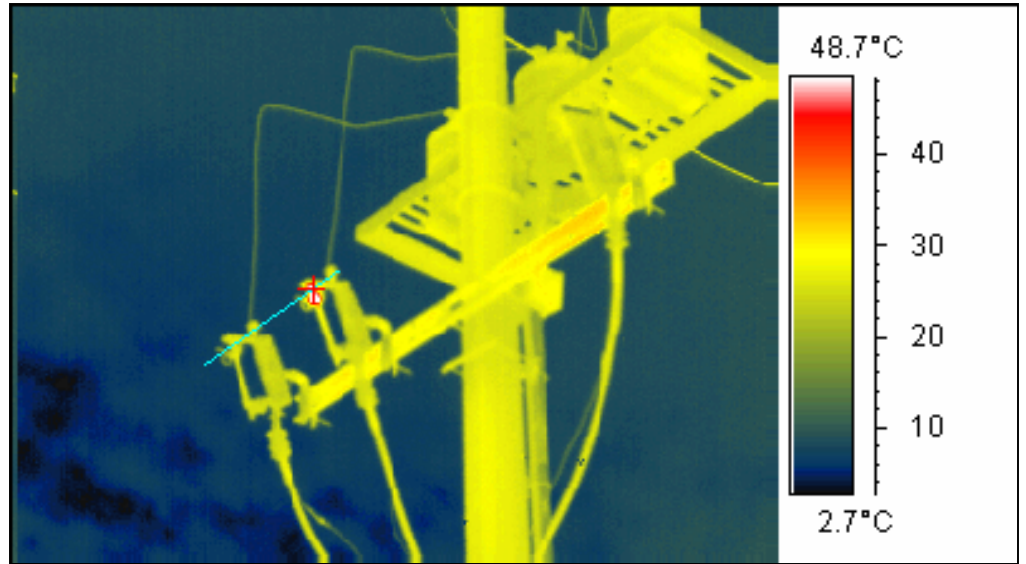
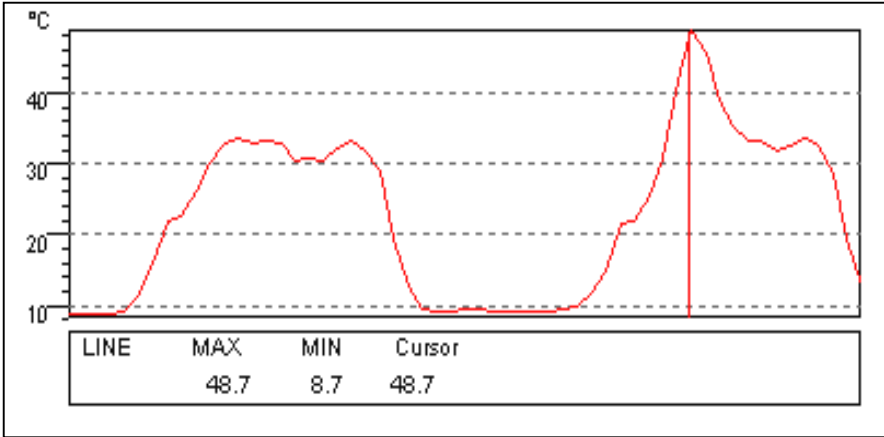
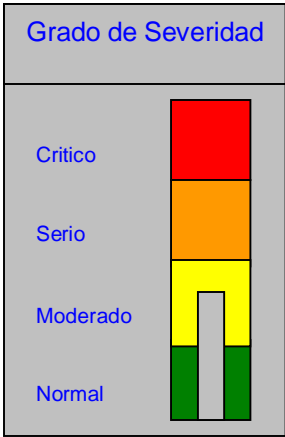
TERMOGRAFIA # 20

**AREA:** Exterior de la planta, Poste de acometida de la planta

**COMPONENTE:** Cuchillas desconectoras

**DIAGNOSTICO :** Sobrecalentamiento en la conexión del clip superior de la cuchilla central

**POSIBLE PROBLEMA :** Conexión floja u oxidadas y/o cuchilla dañada

Moderado: Repararse cuando el tiempo lo permita

INFORMACION NUMERICA	
Temperatura Max.	49 °C
Referencia Cuchilla Izq.	34 °C
Diferencia	15 °C
Emisividad	0.85
Distancia	1 Mt.

**RECOMENDACIÓN :** Revisar la conexión del clip superior de la cuchilla central y cambiar la cuchilla de ser necesario o limpiar y ajustar la conexión de clip superior

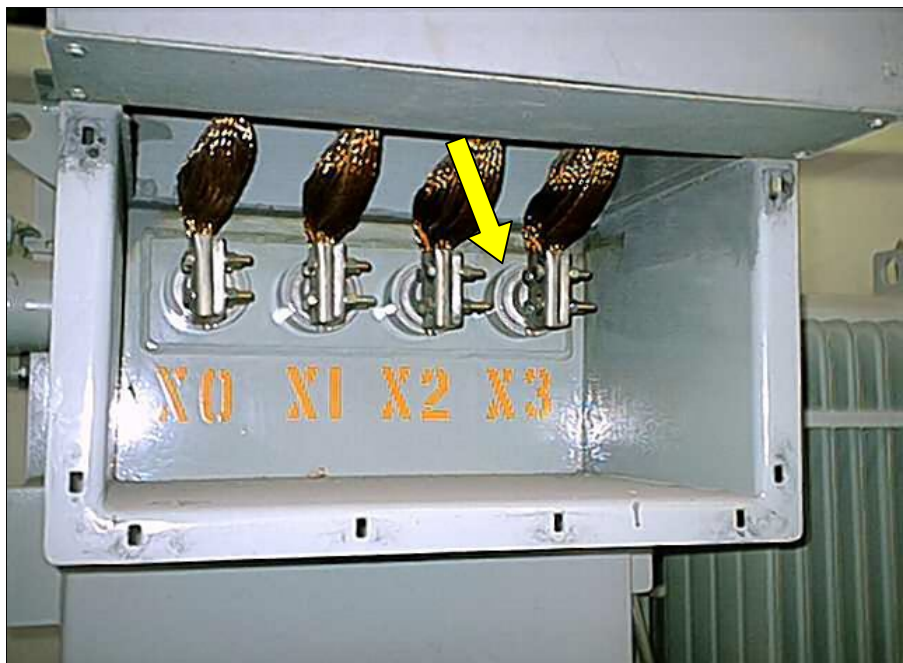
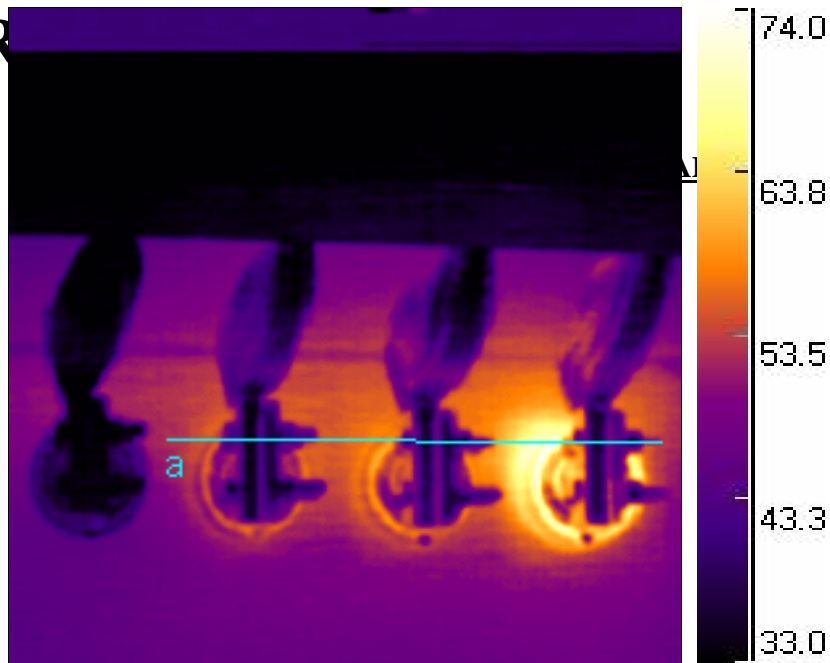
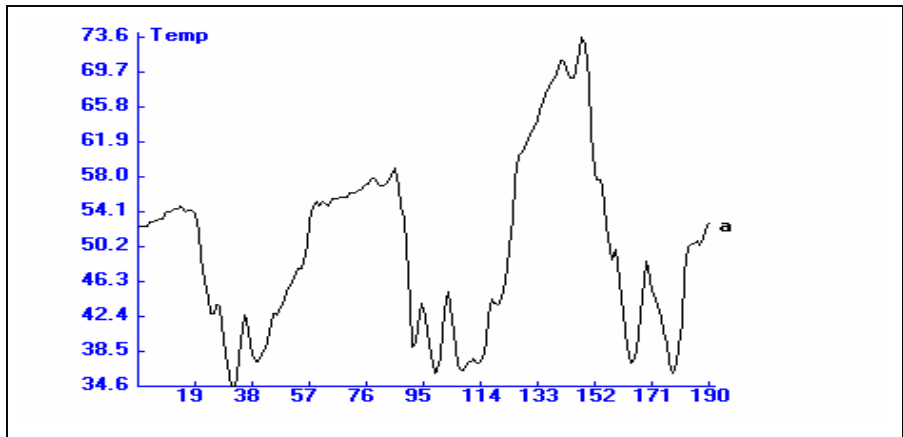
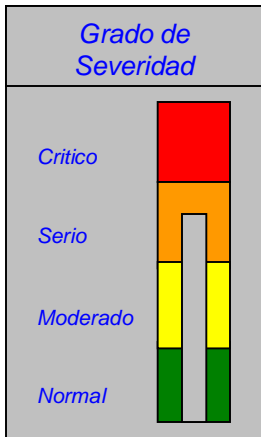
**AREA:** Subestacion maquina 1,  
Transformador TR-02

**COMPONENTE:** Bornes del secundario

**DIAGNOSTICO :** Sobre calentamiento en el borne X-3 del secundario ( interno )

**Serio:** Se recomienda tomar acciones rapidas

INFORMACION NUMERICA	
Temperatura Max.	74 °C
Referencia	55 °C
Diferencia	19 °C
Emisividad	0.85
Distancia	1 Mt.

**RECOMENDACIÓN :** Revisar conexiones dentro del borne X-3 del secundario para encontrar la fuente de sobre calentamiento.

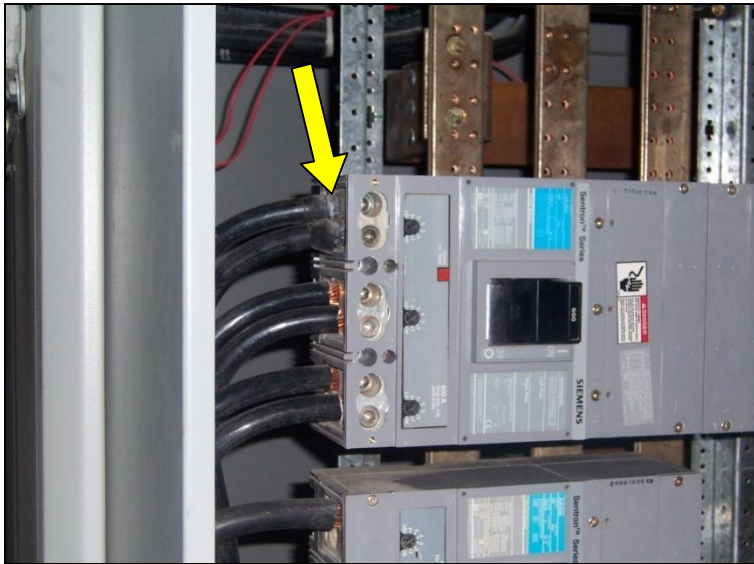
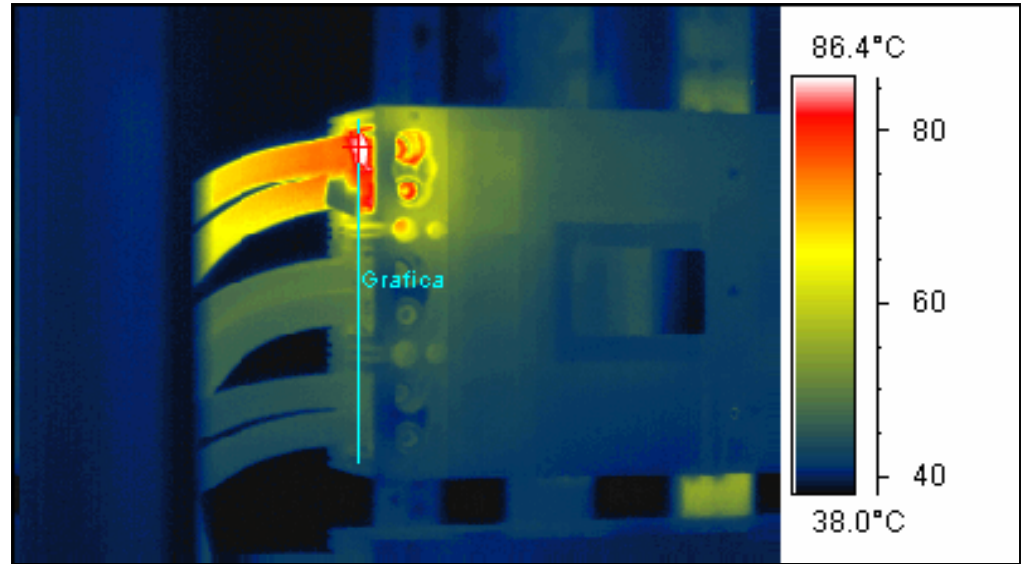
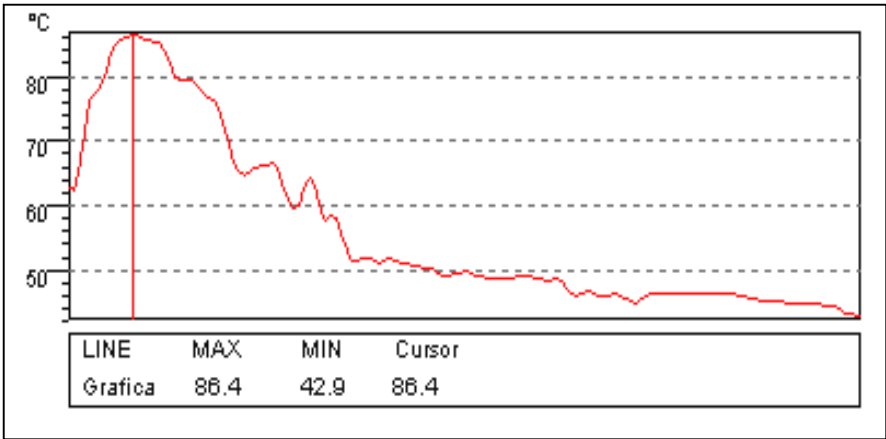
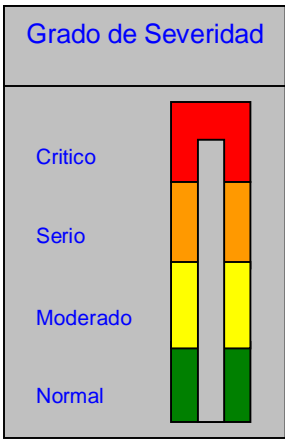
**TERMOGRAFIA # 2**

**AREA:** Subestacion Flexos, Tablero de distribución principal de 440 V.

**COMPONENTE:** Interruptor MARTIN

**DIAGNOSTICO :** Se encontro un sobrecalentamiento en la fase superior de salida del interruptor

**POSIBLE PROBLEMA :** Línea dañada y/o conexión floja u oxidada

**Critico: Urgente tomar acciones inmediatas!!!!!!**

Temperatura Max.	86 °C
Referencia fase inferior	48 °C
Diferencia	38 °C
Emisividad	0.85
Distancia	1 Mt.

**RECOMENDACIÓN :** Cortar parte dañada de las líneas así como limpiar y ajustar las conexiones en la fase superior

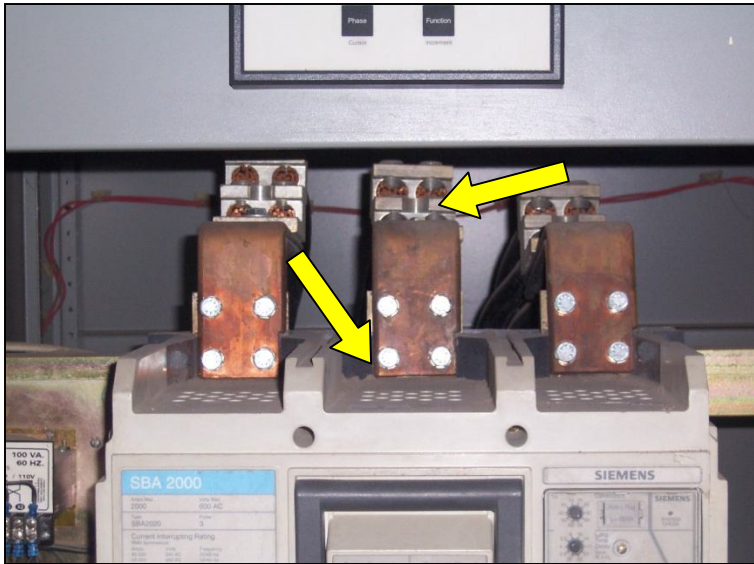
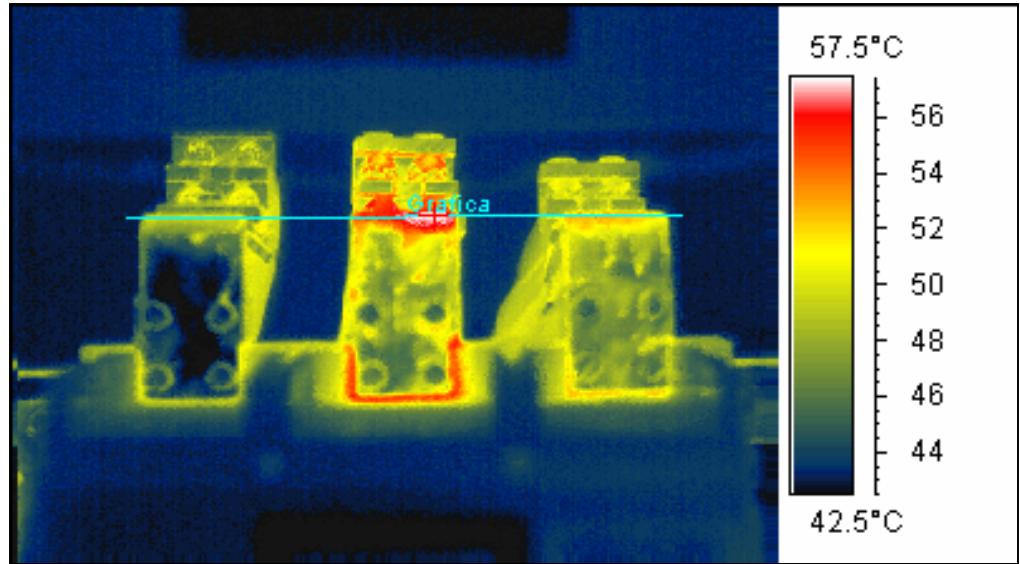
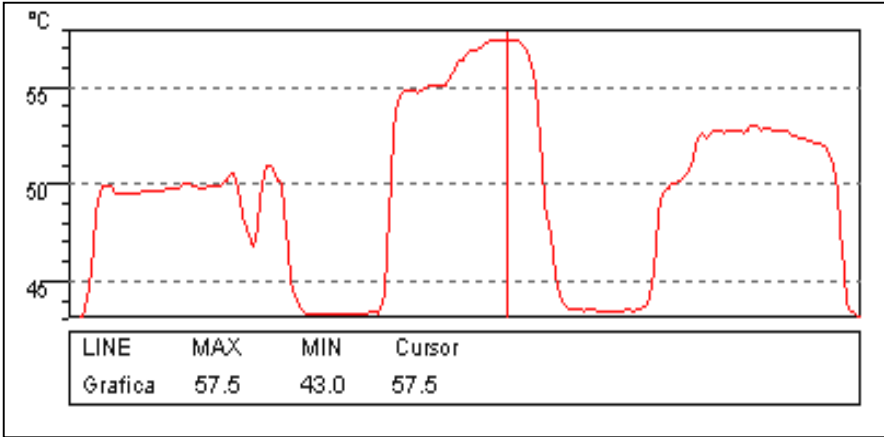
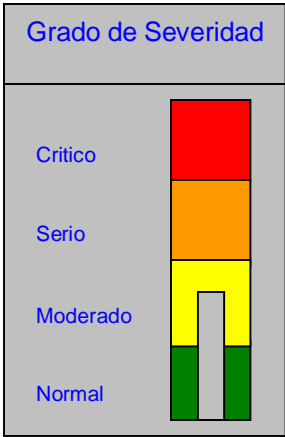
TERMOGRAFIA # 7

**AREA:** Subestacion Corrugadora, Tablero de distribucion principal de 440 V.

**COMPONENTE:** Interruptor principal

**DIAGNOSTICO :** Sobrecalentamiento en la fase central de alimentacion al interruptor

**POSIBLE PROBLEMA :** Conexión floja u oxidada y/o barra dañada

Moderado: Repararse cuando el tiempo lo permita

INFORMACION NUMERICA	
Temperatura Max.	58 °C
Referencia fase No. 1	50 °C
Diferencia	8 °C
Emisividad	0.85
Distancia	1 Mt.

**RECOMENDACIÓN :** Cambiar la barra central de alimentacion al interruptor si es posible asi como limpiar y ajustar la conexion

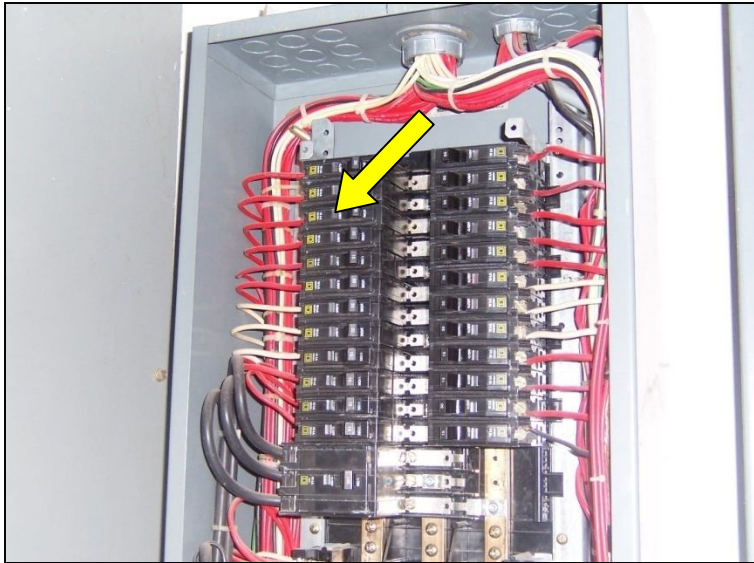
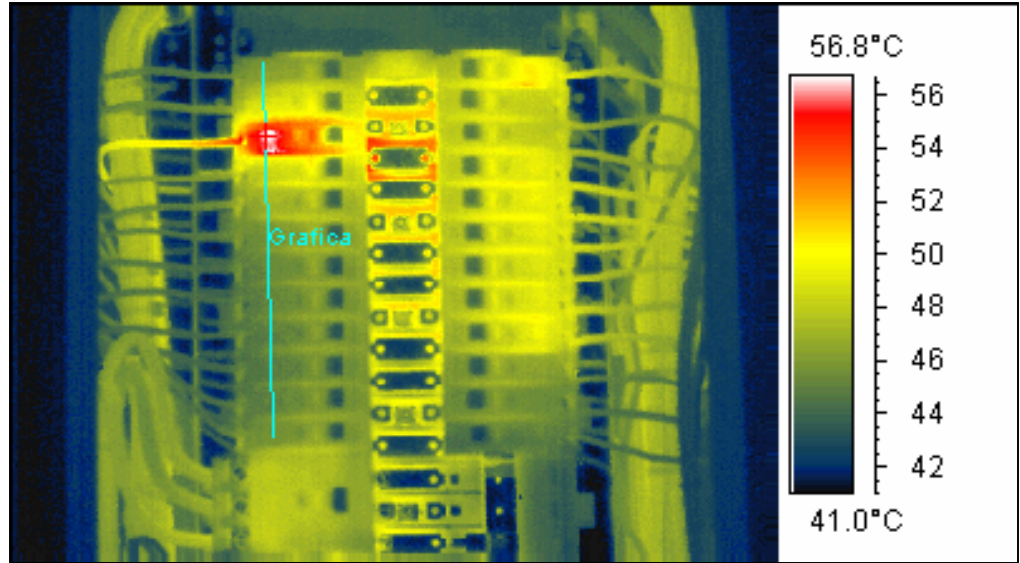
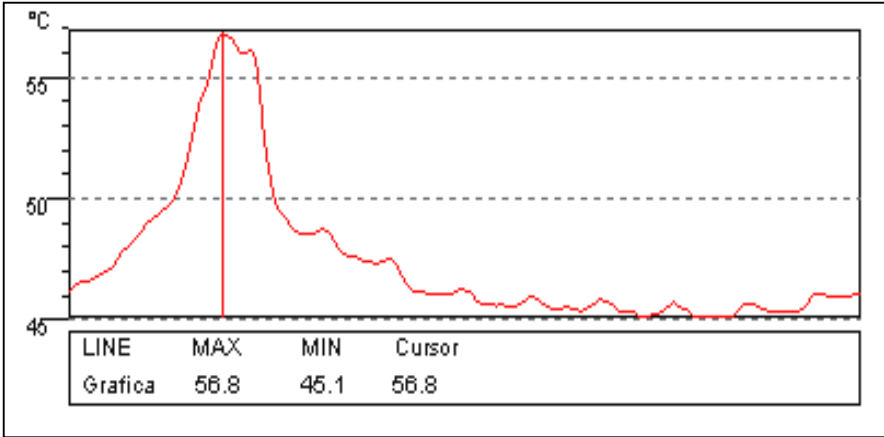
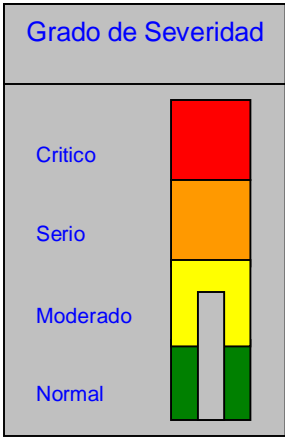
**AREA:** Sotano de corrugadora, Tablero aire acondicionado sotano "BHS"  
**COMPONENTE:** Interruptor No. 5

**DIAGNOSTICO :** Sobrecalentamiento en el cuerpo del interruptor  
**POSIBLE PROBLEMA :** Sobrecarga o interruptor dañado

INFORMACION NUMERICA	
Temperatura Max.	57 °C
Referencia otros interruptores	46 °C
Diferencia	11 °C
Emisividad	0.85
Distancia	1 Mt.

**RECOMENDACIÓN :** Revisar carga en el interruptor para verificar que sea el adecuado a la carga ( en plena carga ) y cambiar el mismo asi como limpiar y ajustar conexiones  
**Moderado:** Repararse cuando el tiempo lo permita

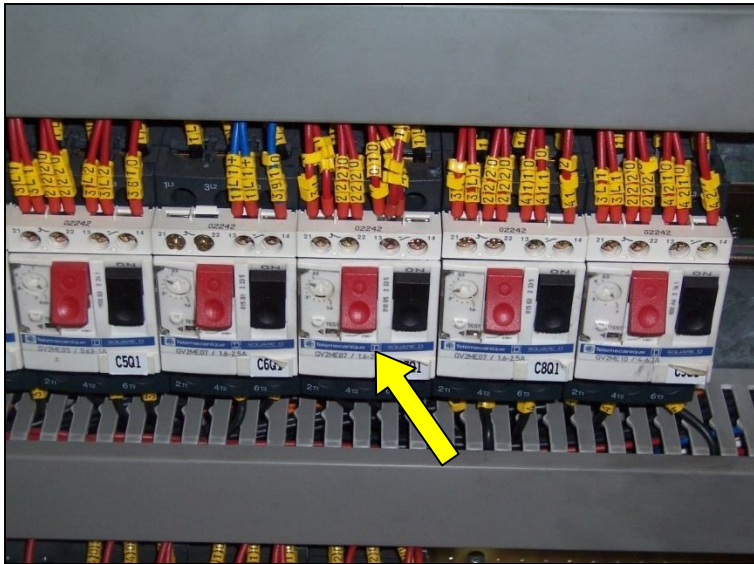
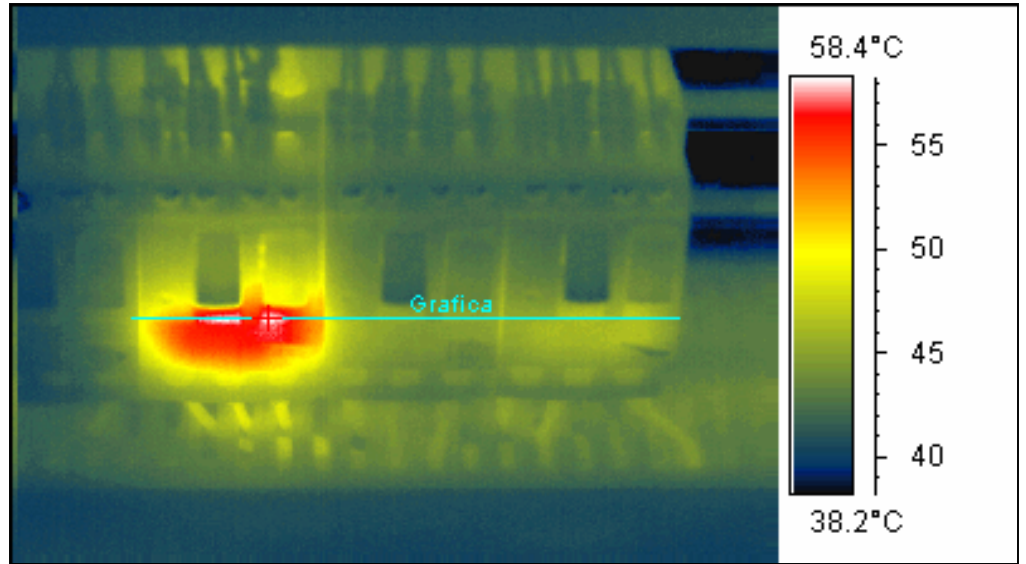
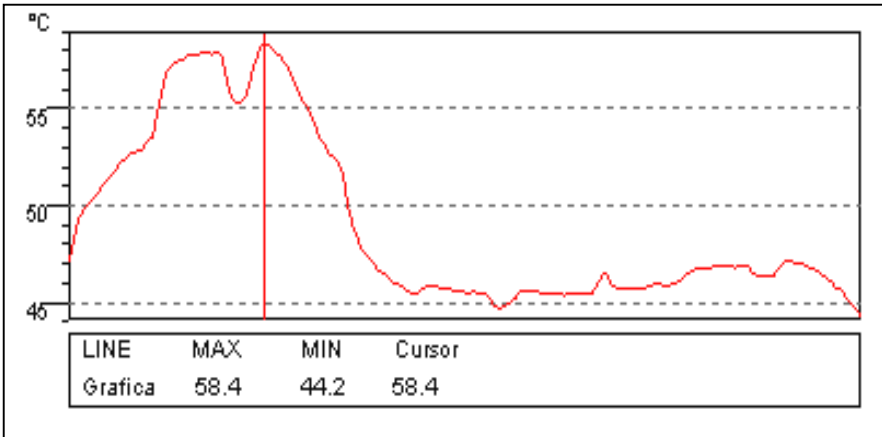
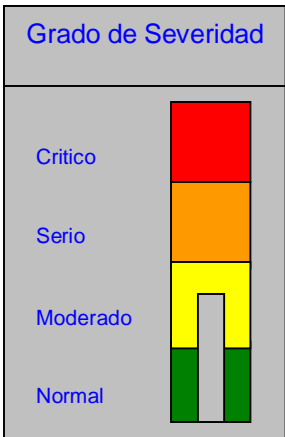
TERMOGRAFIA # 17

**AREA:** TECASA, Tablero de control del aplicador

**COMPONENTE:** Interruptor C7Q1

**DIAGNOSTICO :** Sobrecalentamiento en el cuerpo del interruptor C7Q1

**POSIBLE PROBLEMA :** Interruptor dañado

Moderado: Repararse cuando el tiempo lo permita

Temperatura Max.	58 °C
Referencia otros interruptores	47 °C
Diferencia	11 °C
Emisividad	0.85
Distancia	1 Mt.

**RECOMENDACIÓN :** Cambiar el interruptor C7Q1

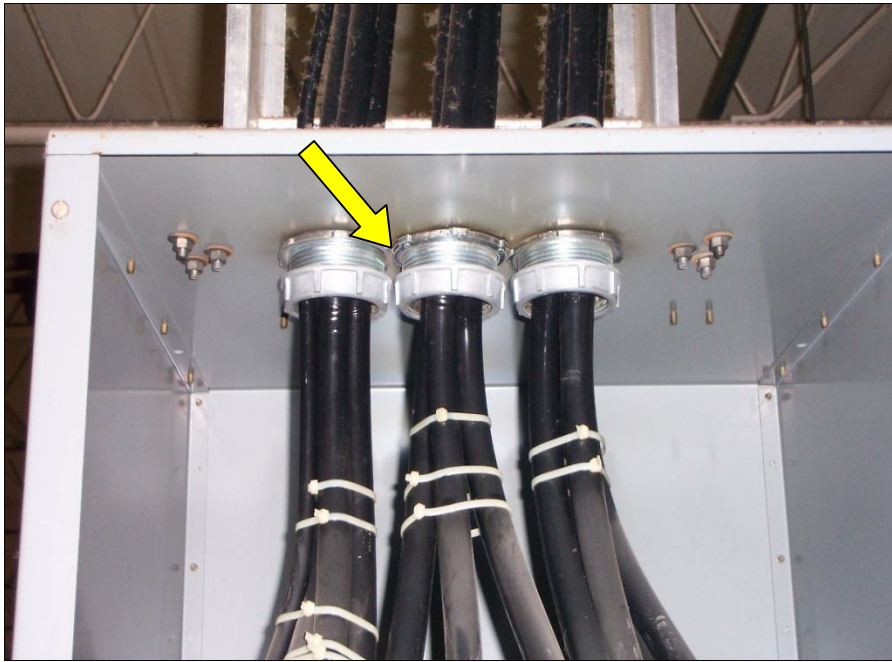
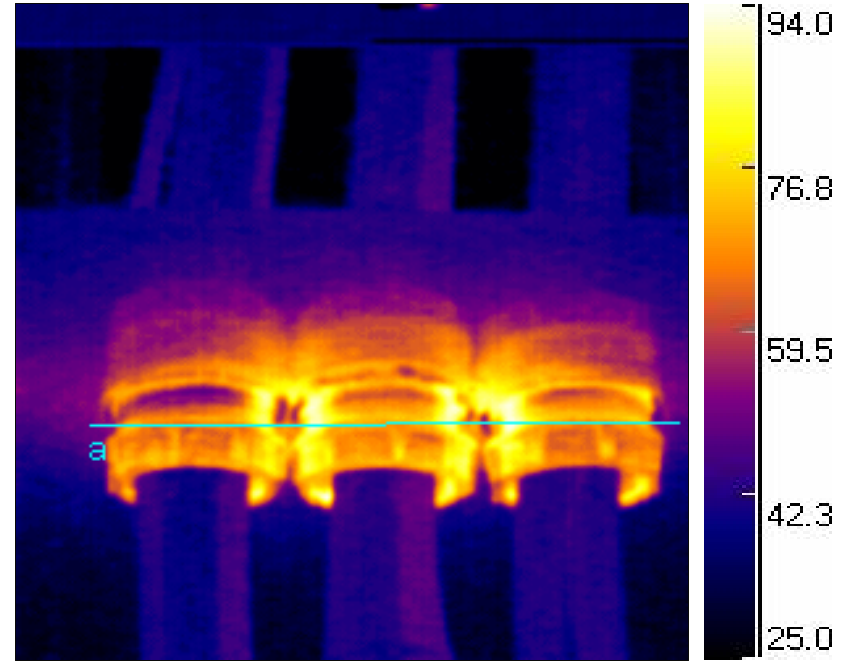
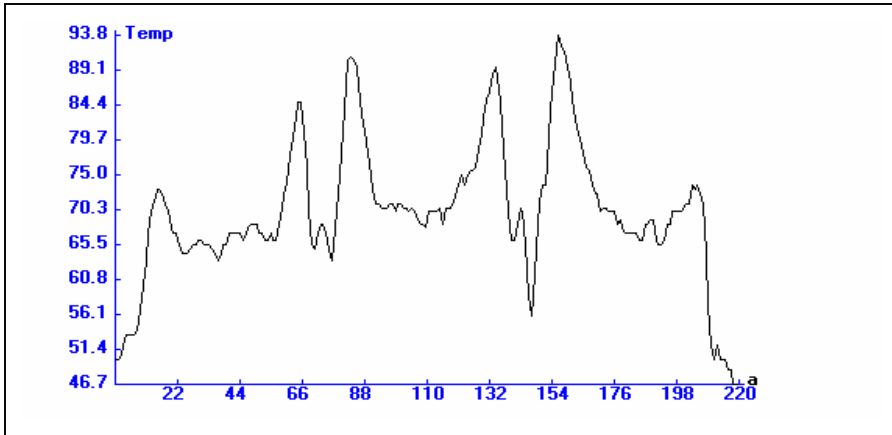
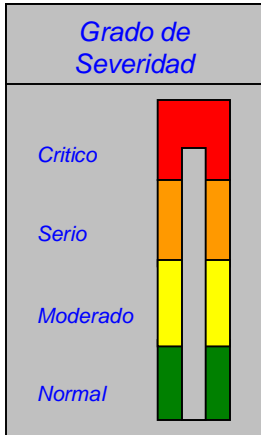
**AREA:** Produccion, Electroducto lado Poniente ( sobre columnas # 6 ), Sobre columna M-6

**COMPONENTE:** Alimentacion principal a electroducto

**DIAGNOSTICO :** Sobre calentamiento en la alimentacion principal a electroducto ( tuberia )

**Critico: Urgente tomar acciones inmediatas!!!!!!**

INFORMACION NUMERICA	
Temperatura Max.	94 °C
Referencia mismo gabinete	34 °C
Diferencia	60 °C
Emisividad	0.85
Distancia	1 Mt.

**RECOMENDACIÓN :** Romper el campo magnetico Que se esta presentando entre las tuberias

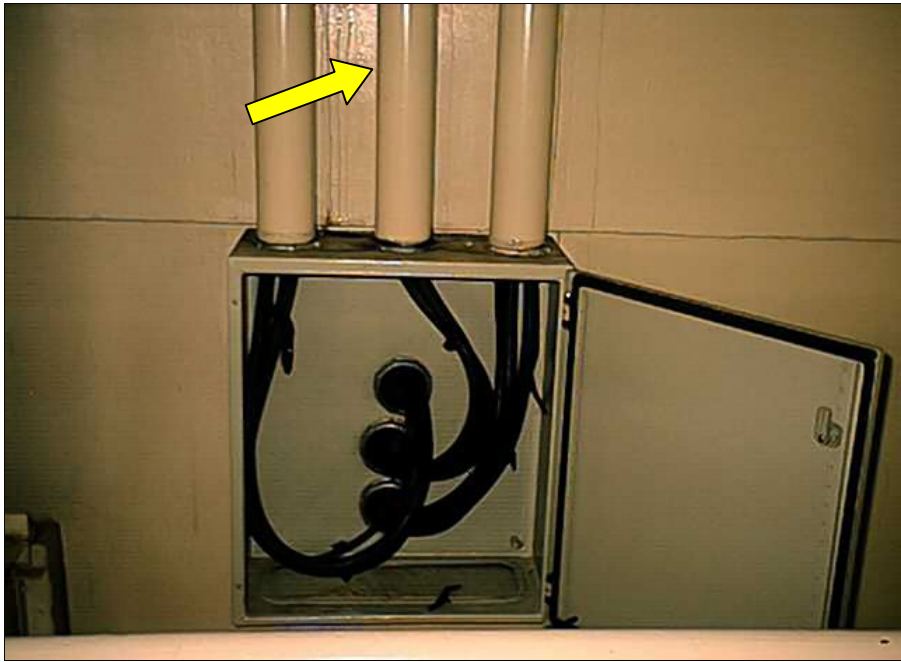
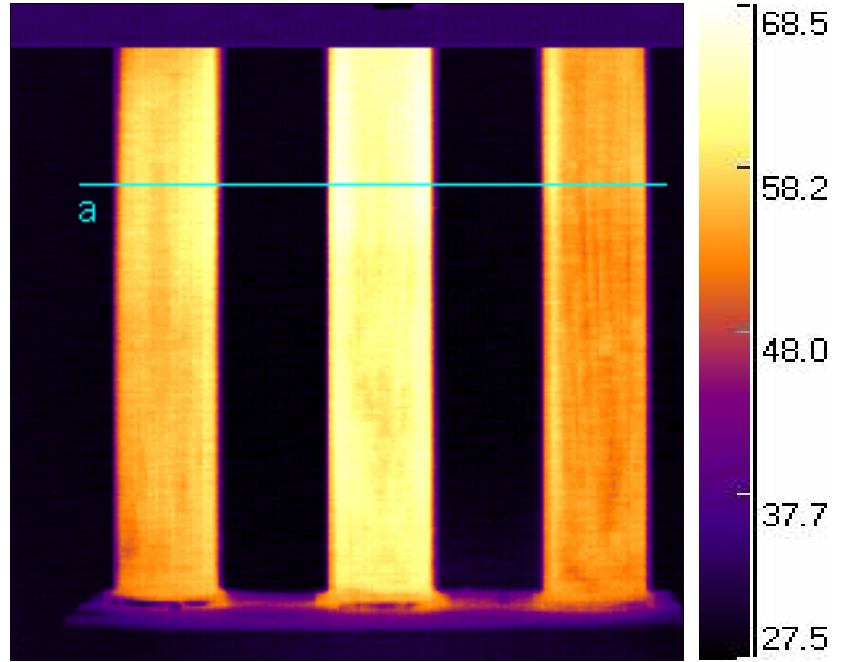
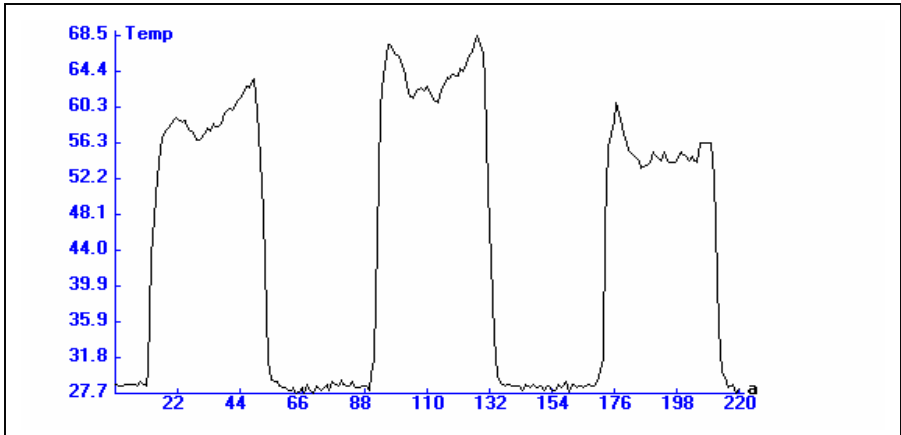
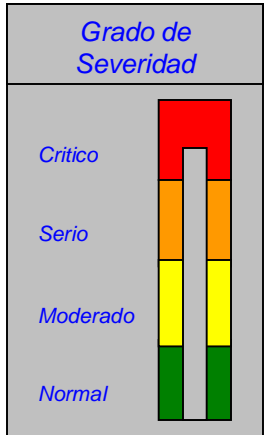
**AREA:** Fabrica A-2, registro

**COMPONENTE:** Tuberia de entrada al registro

**DIAGNOSTICO :** Sobre calentamiento en la Tuberia de entrada al registro ( en especial el tubo central )

**Critico: Urgente tomar acciones inmediatas!!!!**

INFORMACION NUMERICA	
La temperatura Maxima Se encontro en el tubo central	68.5 °C
Emisividad	0.85
Distancia	1 Mt.

**RECOMENDACIÓN :** Revisar la instalacion del Cableado y tuberia para encontrar la fuente del sobre calentamiento.

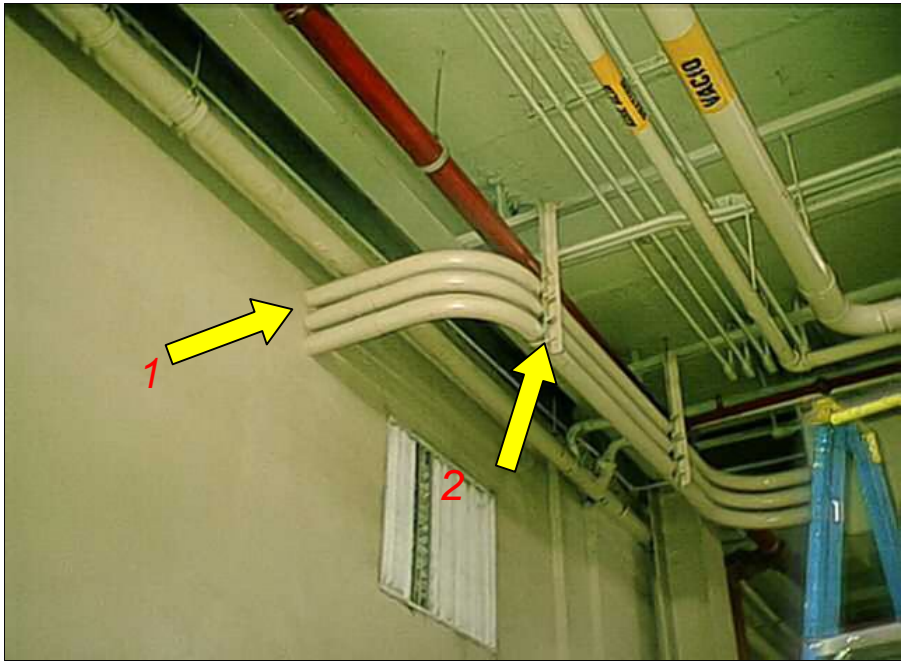
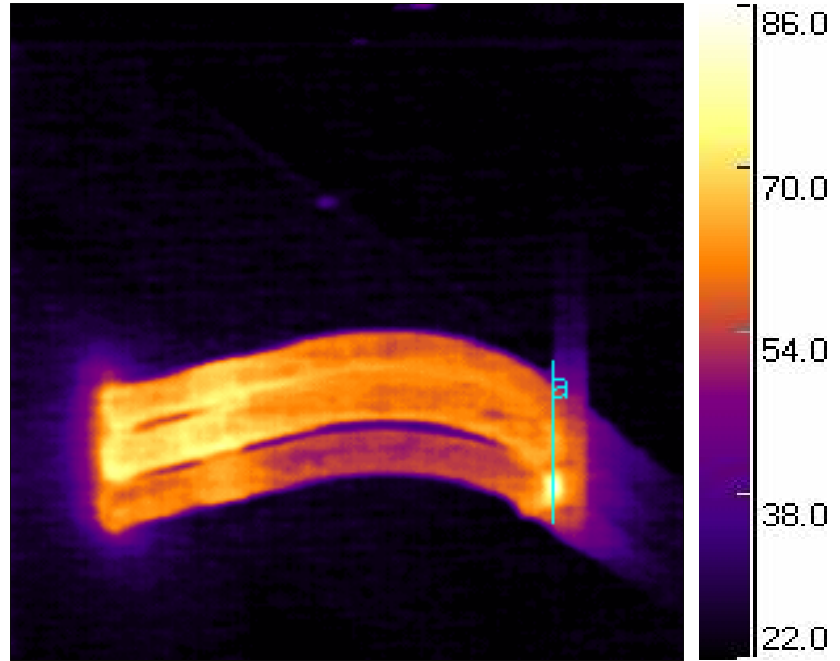
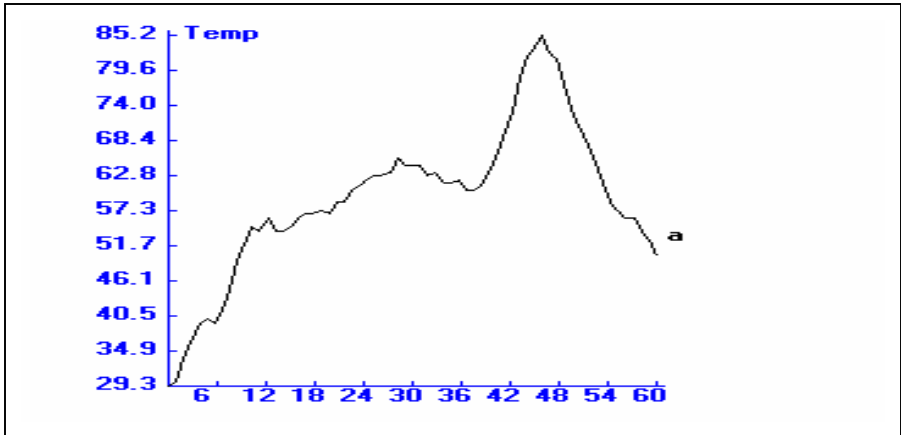
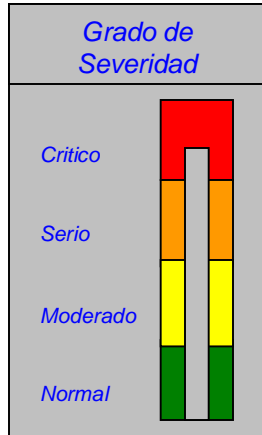
**AREA:** Fabrica A-3, registro

**COMPONENTE:** Tuberia de alimentacion al electroducto

**DIAGNOSTICO :** Sobre calentamiento en la Tuberia de salida del registro de la fabrica A-2 (1) y en la parte de la abrazadera del tubo inferior (2)

**Critico: Urgente tomar acciones inmediatas!!!!!!**

La temperatura Maxima Se encontro en la parte de la abrazadera del tubo inferior 86 °C

**RECOMENDACIÓN :** Revisar la instalacion del Cableado y tuberia para encontrar la fuente del sobre calentamiento.
